6月5日（日）、陣屋跡の待機ガイドの際、「国登録有形文化財『秋元家住宅土蔵』見学会」に参加し、博物館の北澤次長の説明で土蔵内部の見学をさせていただきました。

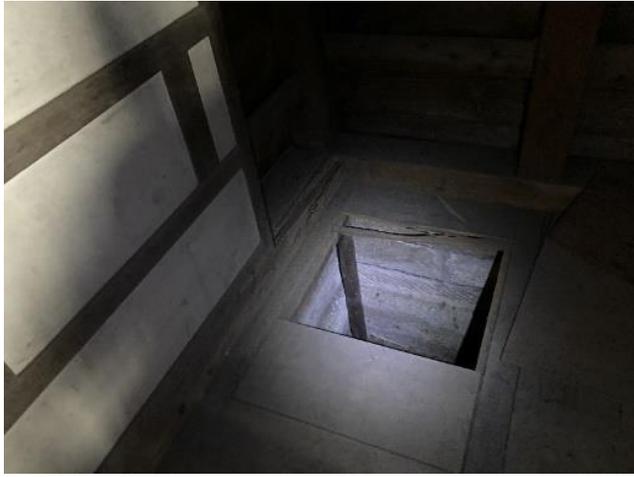
写真1：1階床下の大谷石部分

入口入って左の隅の一部分は、床板を剥がしてあり、床下部分の基礎に大谷石が使われていることがわかる。

一階の床は傷んでおり、特に四隅は強度が不十分で危険とのこと。端には寄らないよう注意があった。床板が傷んでいるのは、「床下に発酵食品（酒、味噌など）を保存していたと聞いており、菌の影響で傷んだと思われる」とのこと。尚、一般公開の時は一階の床は張り替える予定で、二階は問題ないので手を加えずそのまま、とのこと。

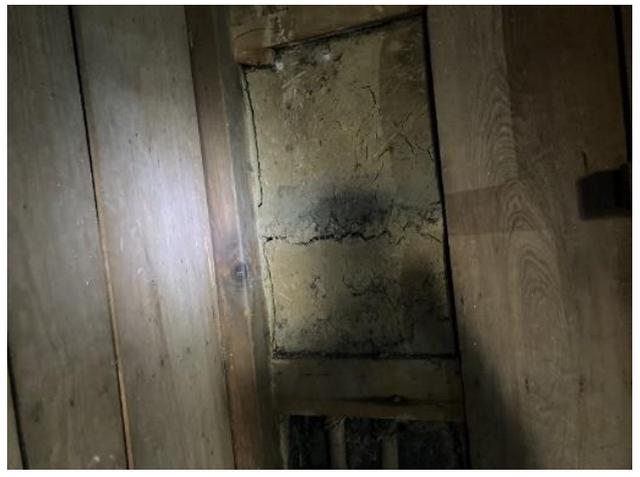
写真2：1階土壁部分

その四隅の上の入口側の壁の部分は、内部調査のため、一部板が外してあって、土壁がむき出しになっている。構造材として竹が組み込んであるのが見える。また、床に近い部分は板張りでその板張りの上部が土壁になっている。（写真2参照）

「縦方向の竹と竹の間の部分には、縦方向に上から下へ密に縄が埋め込まれている。土壁にはヒビ割れがあるが、ここは横方向に竹が入っている箇所。この部分は土壁を塗り直してもいずれヒビが入るので手を加えずそのまましておく。横割れなので壁自体には問題ない」とのこと。

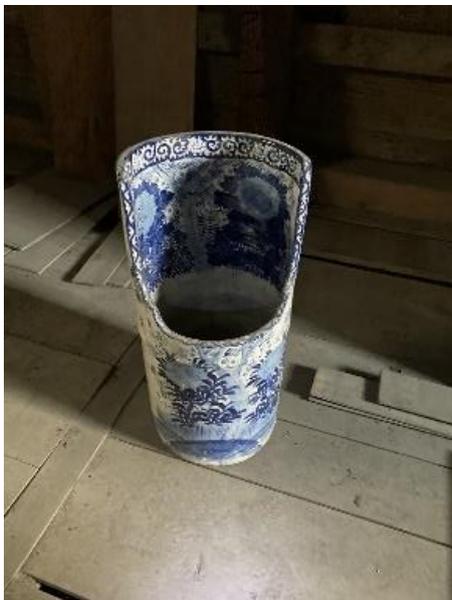
写真3：小便器

また、男性用の陶器製の小便器（絵入り）が1階の床に置いてあったが、これも当初は床下に置いてあったもので、「お金持ちでないと持てないもの。たぶん別の場所で使っていたが、使わなくなり、もったいないので床下に保管しておいたようだ」とのこと。（写真3参照）

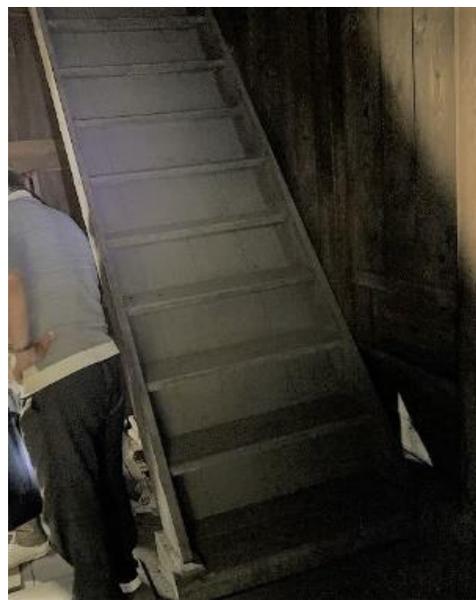
写真4：階段

二階への階段は、今あるのは後から作ったもので、元の階段は入口を入れてすぐ右のところにあり、とても急な階段だったようだ。天井をよくみると、梁が途切れていたりして、その跡が確認できる。（二階の床からも同様に確認できる）（写真4参照）

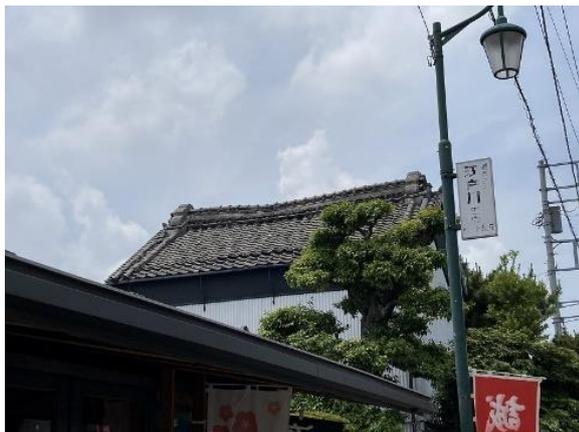
写真5：土蔵屋根外観

北澤次長の説明によれば、「ここ（土蔵）に来る途中、閻魔堂のあたりから見ると屋根が凹んでいるように見えたが、中から見ると、梁が折れたり、ヒビが入っているために 屋根が凹んでいるということではなく、瓦の下に入れてある土が何らかの原因で中央部で落ち込んだため、瓦が凹んだのではないか」とのこと。また、梁には亀裂が入っていたが、木の目に平行の亀裂であれば問題ないとのこと。

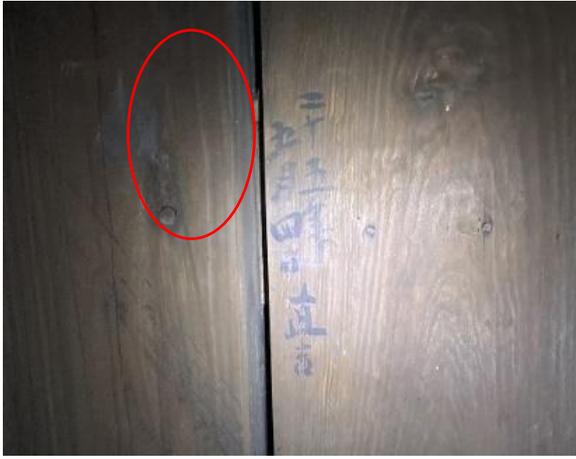
写真7：「墨書」①

一つは二階の窓（建物西側）の左側上部の板に「二拾五年五月四日 直吉」とあり、これは「江戸時代以降25年も続いた年号は明治しかなく、明治25年5月4日、直吉という者が修理か何かをした時のものだろう」とのこと。（写真7参照）

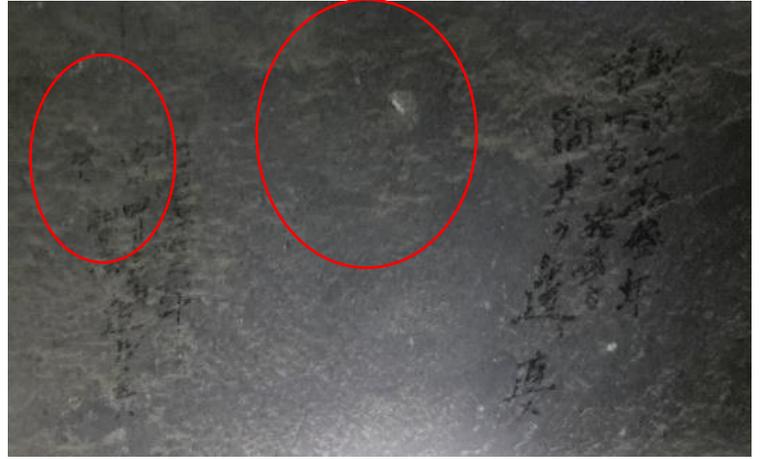
写真8：「墨書」②

二つ目は同じく二階の窓の右側の板に「明治二拾参年・・・直ス」とあり、これも「明治23年に扉を直した時に書いたものだろう」とのこと。この部分には「墨書」が2箇所確認できるが、「内容は同じで、最初左に書いたものを右のほうに書き直したと思われる」とのこと。（写真8参照）

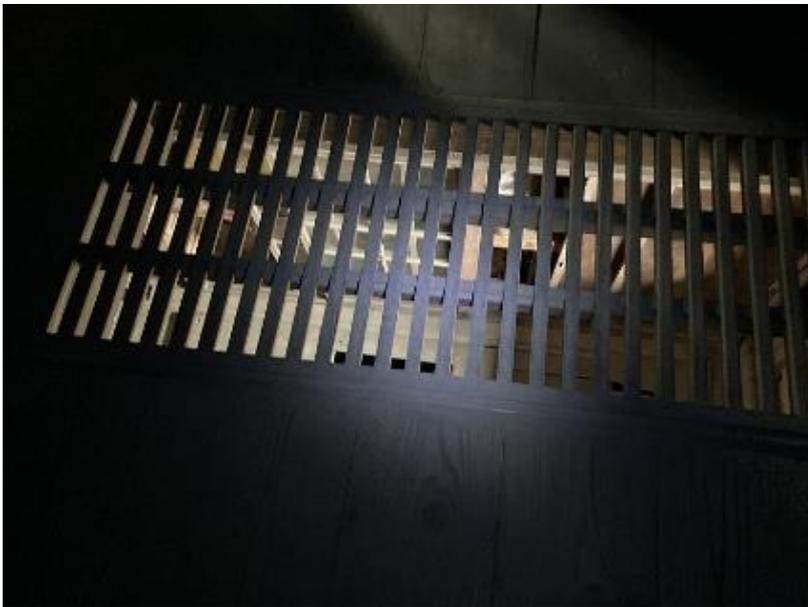
写真真9：2階床の格子状部分

最後に下の写真9は、二階の床にある格子状になっている部分で、これは一階から荷物を上げるためのものだった、とのこと。格子状の部分は簡単に取れるようになっていて、その隙間から荷物を上げたとのこと。（今は安全上横に柱を2本つけてある）
